**ОБЕКТ:** КОНЦЕРТНА ЗАЛА „ДОБРИЧ“- ОСНОВЕН РЕМОНТ И ОБНОВЯВАНЕ В УПИ I,  
КВ.45,НА ЦГЧ ГР.ДОБРИЧ

**ЧАСТ:** КОНСТРУКЦИИ

**ФАЗА:** РАБОТЕН ПРОЕКТ

## **КОНСТРУКТИВНО СТАНОВИЩЕ**

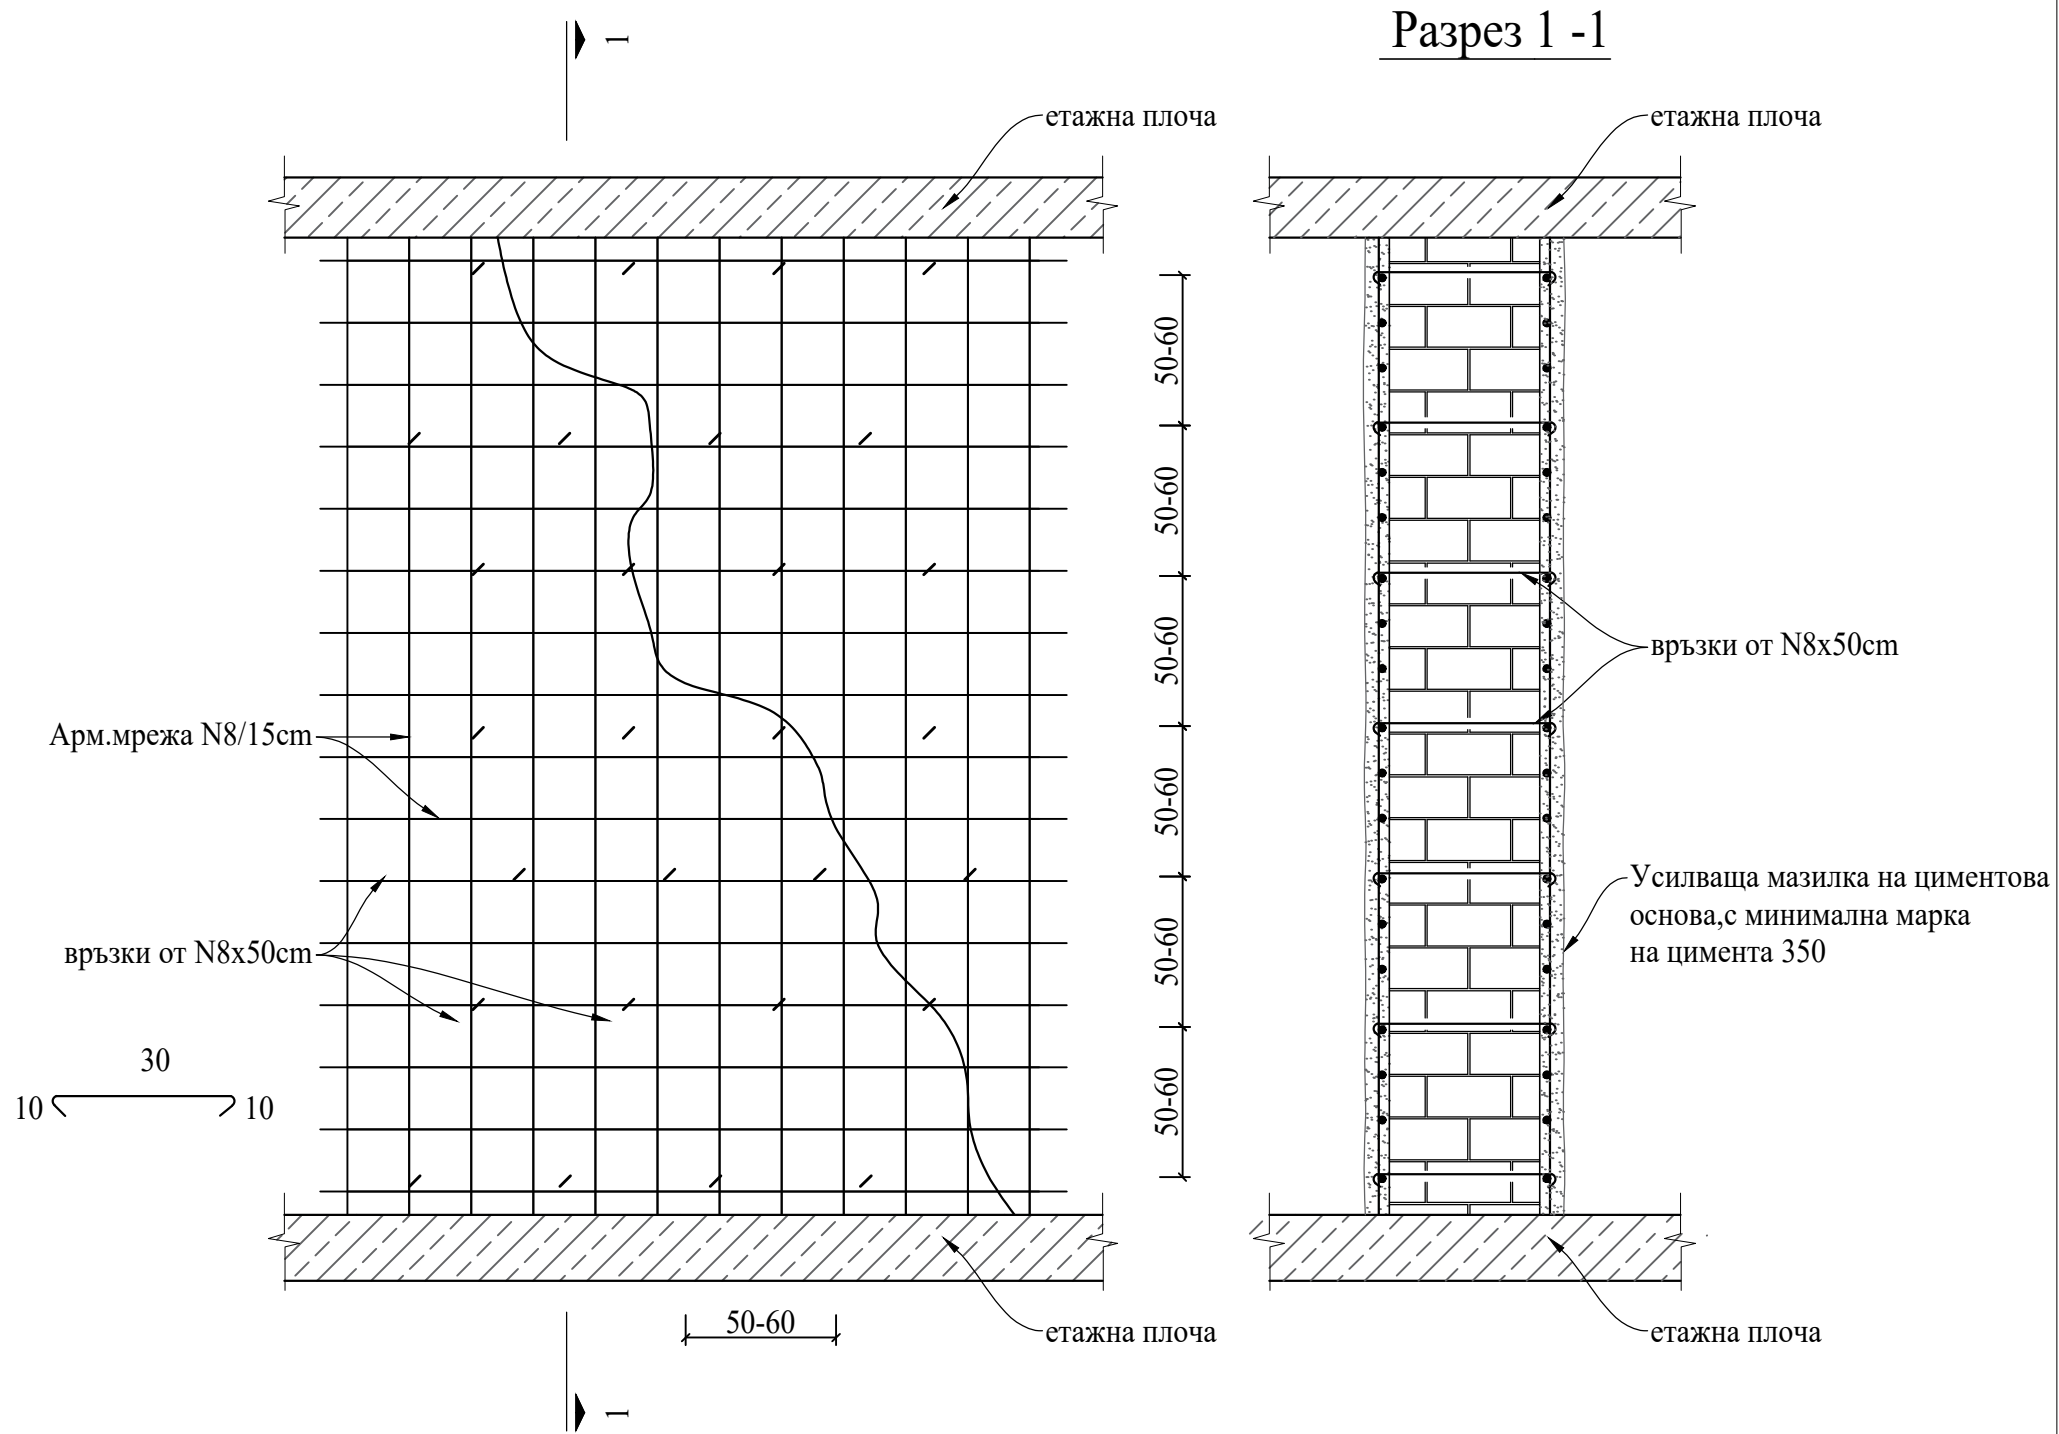
Детайл за усиляване на  
тухлена зидария  
М 1:25

По време на експлоатацията си, сградата е била подложена неколkokратно на сеизмични въздействия, от които по-силно такова - земетресението от 1977-ма година, с епицентър гр. Вранча. Има данни за възникнали през годините щети по сградата, вследствие на това и на други по-слаби сеизмични въздействия. Сериозно напукани зидове има в помещенията от двете страни на входа към залата, на първи етаж. Пукнатина се наблюдава и в тухлен зид в сутерена на сградата.

Преди да се изпълни технологията за усиляване, да се спази следното:

- Сваляне се съществуваща мазилка;
- Тухленият зид се почиства добре;
