ДОКЛАД

ЗА РЕЗУЛТАТИТЕ ОТ ОБСЛЕДВАНЕ И ОЦЕНКА НА СЪСТОЯНИЕТО НА

СТРОЕЖ: ПРИРОДО-МАТЕМАТИЧЕСКА ГИМНАЗИЯ
"ИВАН ВАЗОВ"

НАХОДЯЩ СЕ ВЪВ: ГР. ДОБРИЧ, ОБЩ. ДОБРИЧ, ОБЛ. ДОБРИЧ
БУЛ. "ТРЕТИ МАРТ" № 1,

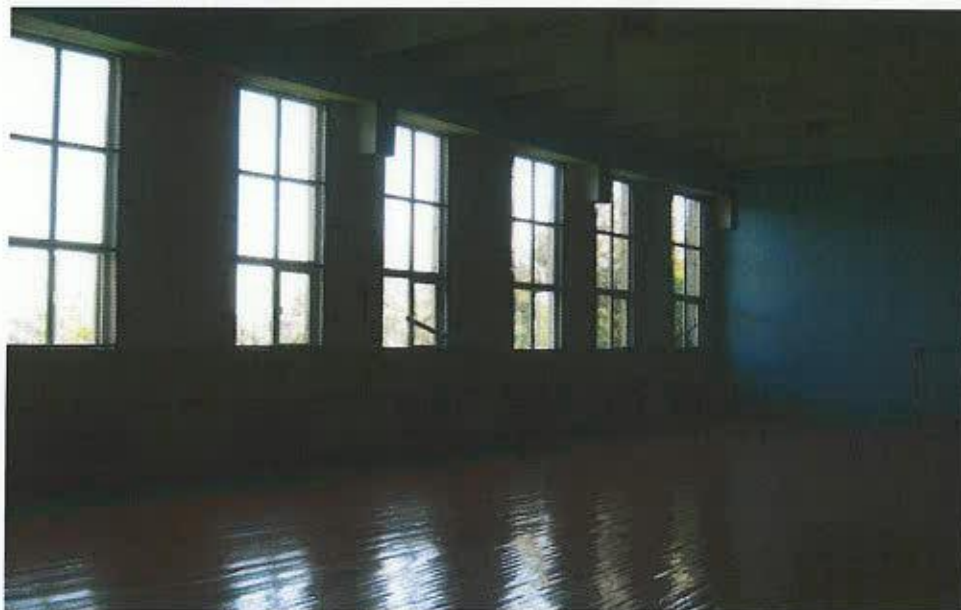
4. Физкултурен салон

Подовите настилки във всички помещенията са износени и се нуждаят от саниране или подмяна.

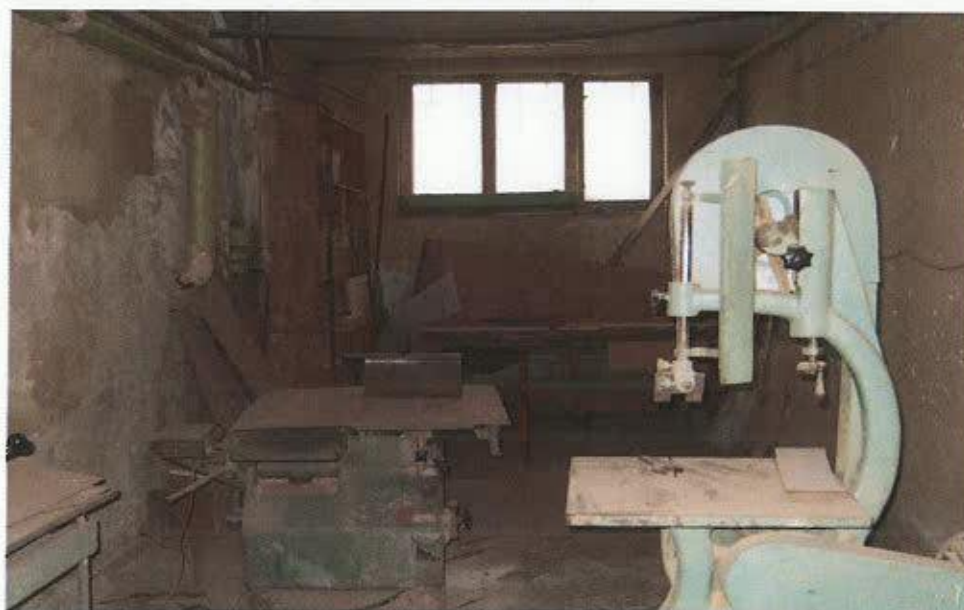
5. Сутерен по двуетажните части

В особено лошо състояние са помещенията в сутерена под физкултурните салони – стени, подове и тавани, вътрешни ВиК инсталации.

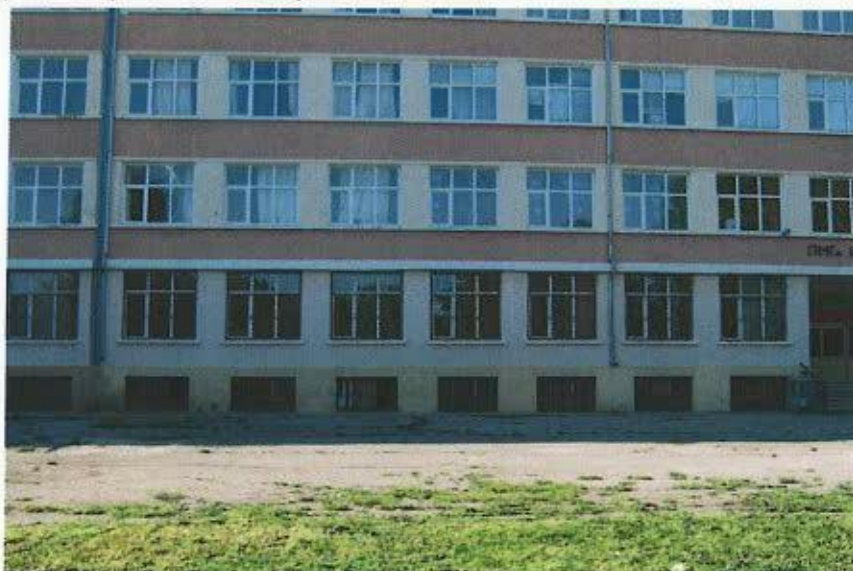
Фасадите на основния учебен корпус са поддържани, в много добро състояние, мазилките са освежавани с фасадна латексова боя, без полагане на топлоизолация.

6. Фасада на основния учебен корпус към училищния двор

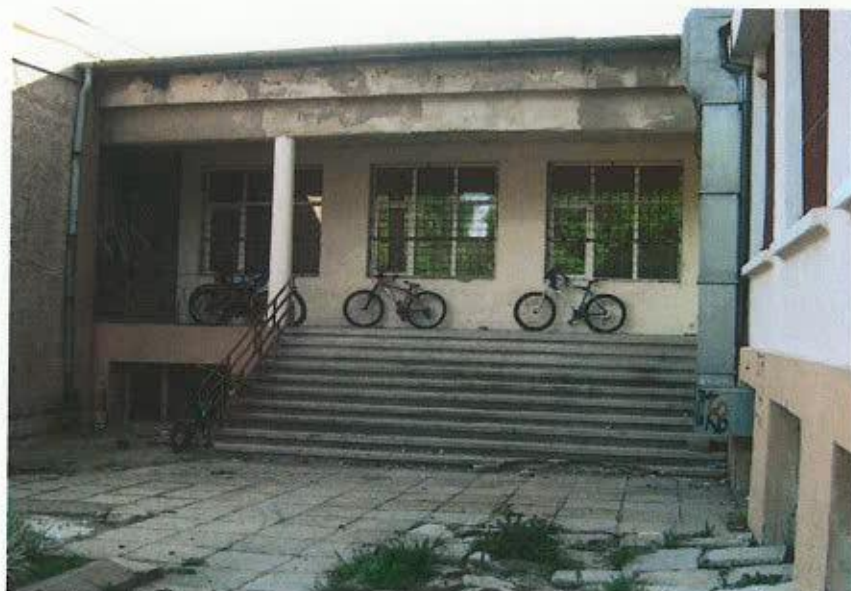
Фасадните стени на двуетажните части на физкултурните салони и топла връзка не са реновирани от построяването им

7. Фасада на еднотажната „топла“ връзка към училищния двор

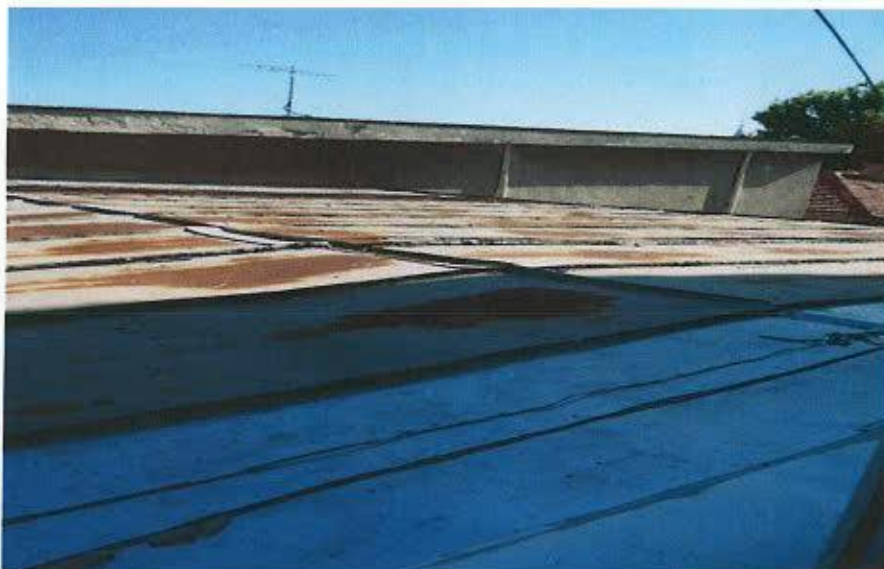
8. Покрив

Покривите на са реновирани в последните години и на места в сградата има течове.

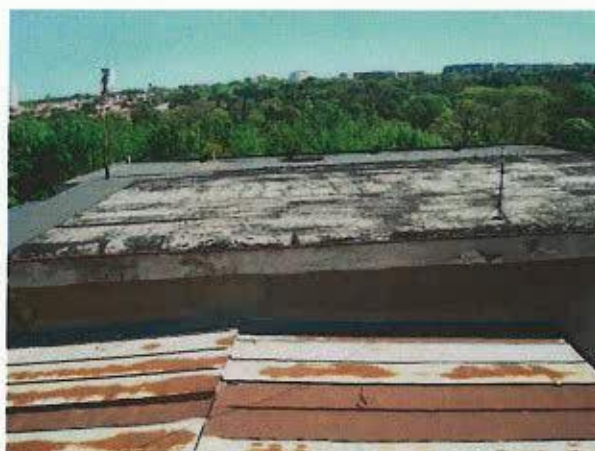
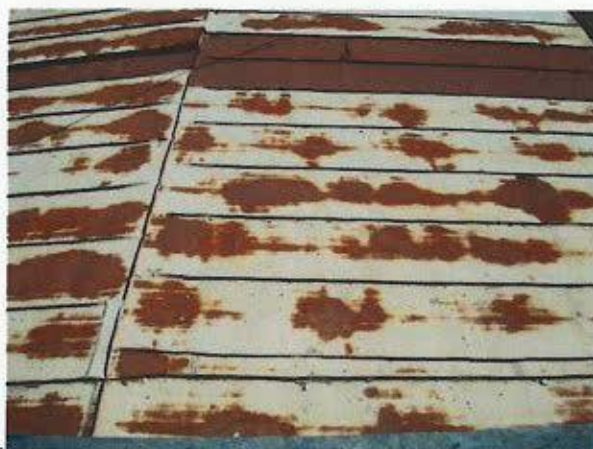
Снимки №№ 4 и 5 - Покрития над салоните

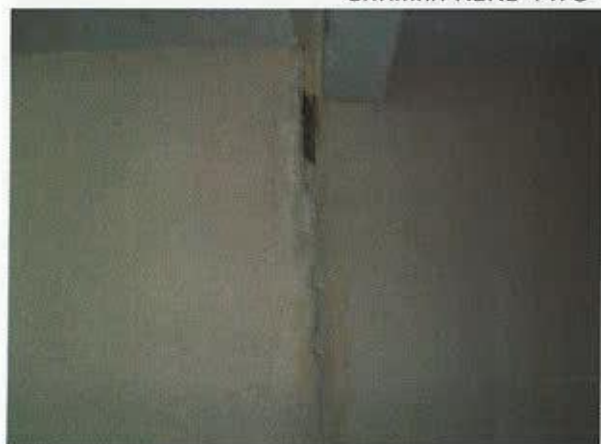
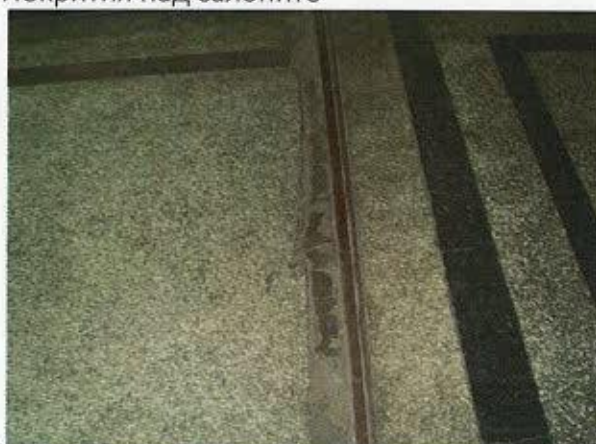
Конструкциите на корпусите на учебната сграда са разделени с деформационни фуги, които са неправилно запълнени (замазани) с разтвор. Вследствие на това са се получили пукнатини, а на места и разрушения в мазилките по стените и таваните. За нормалното им функциониране е необходимо същите да бъдат почистени, запълнени с еластичен материал (напр. пенополиуретанова пяна) и външно оформени с лайсни (профили) за фуги.

Снимки №№ 6 и 7 - Деформационни фуги между учебните блокове

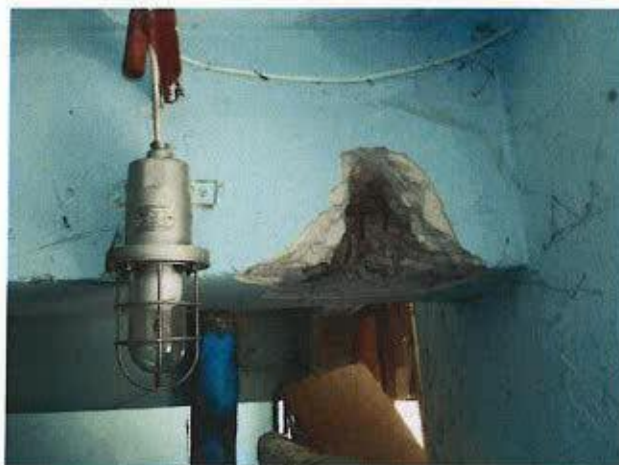
Снимка № 8 - Разрушен участък на стоманобетонна греда в абонатната станция

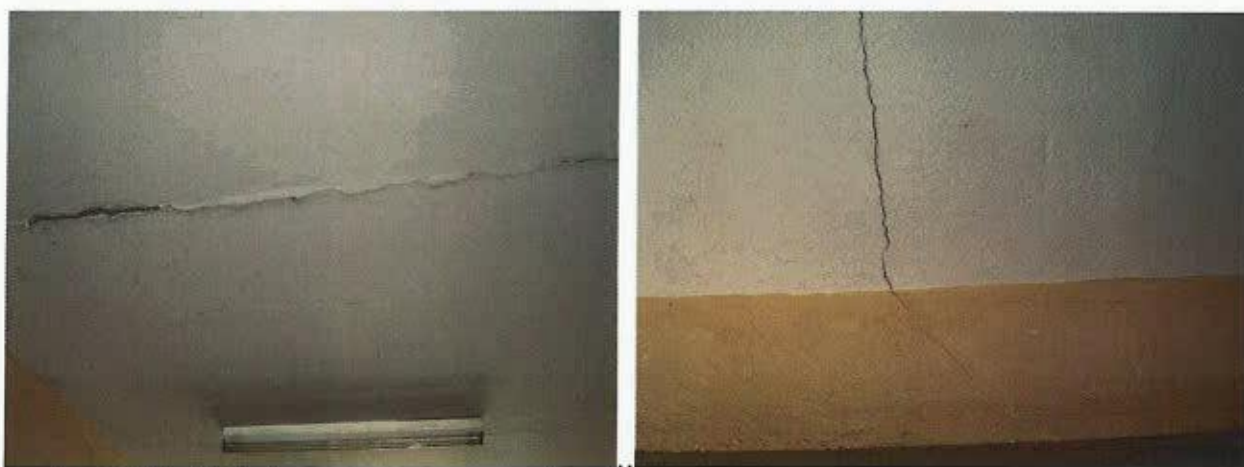
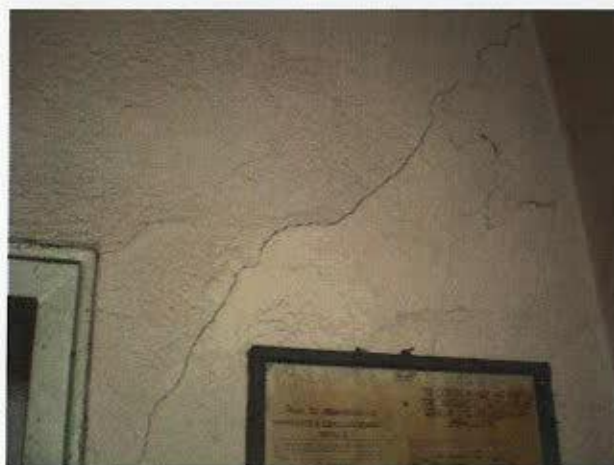
Снимки 9, 10 и 11 - Пукнатини в тухлени преградни стени в сутерена

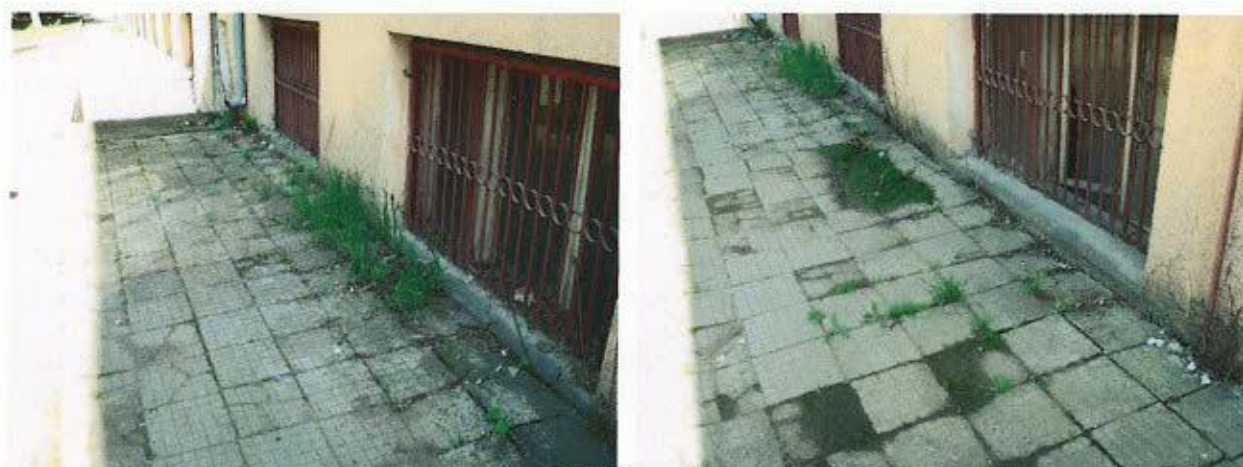
Снимки № 12 и 13 - Повреди в подовата настилка на английския двор

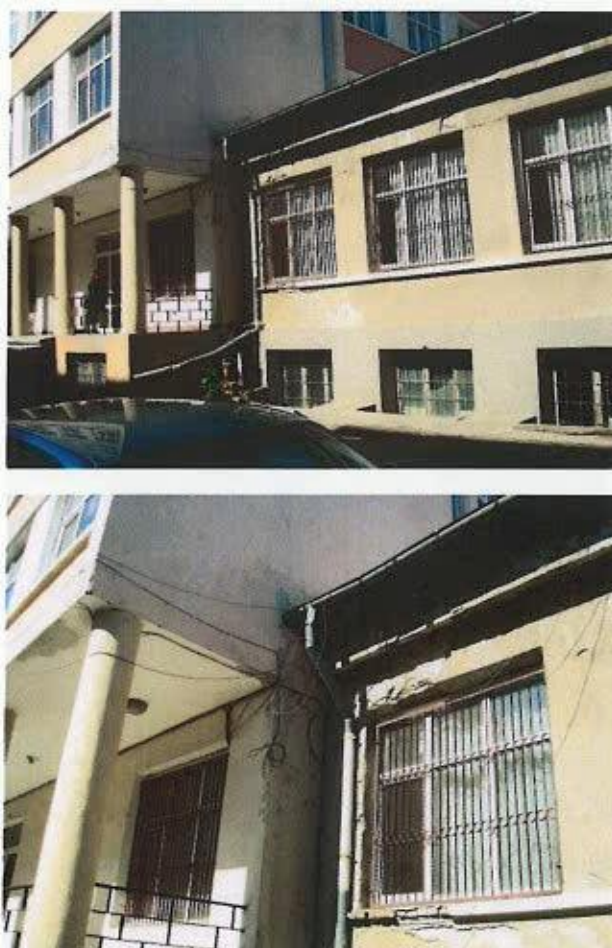
Външните стени на сградата не са топлоизолирани. Повреди и разрушения има в мазилките на „топлата връзка“ и салоните. Причинени са от течове на повредени водосточни тръби и атмосферни въздействия.

Снимки № 14 и 15 - Повреди от течове на водосточната тръба

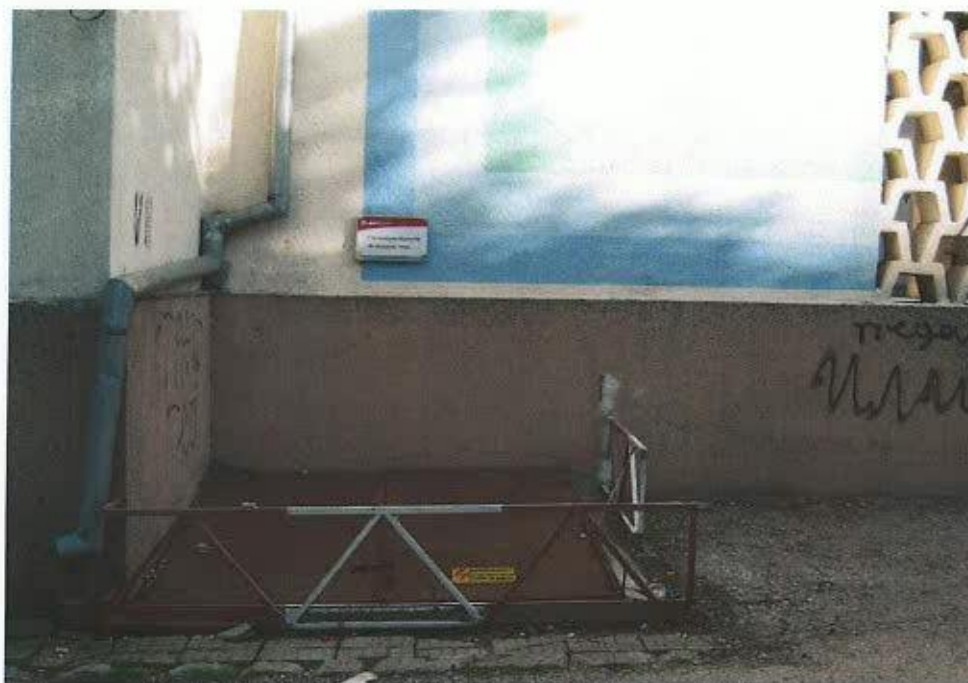
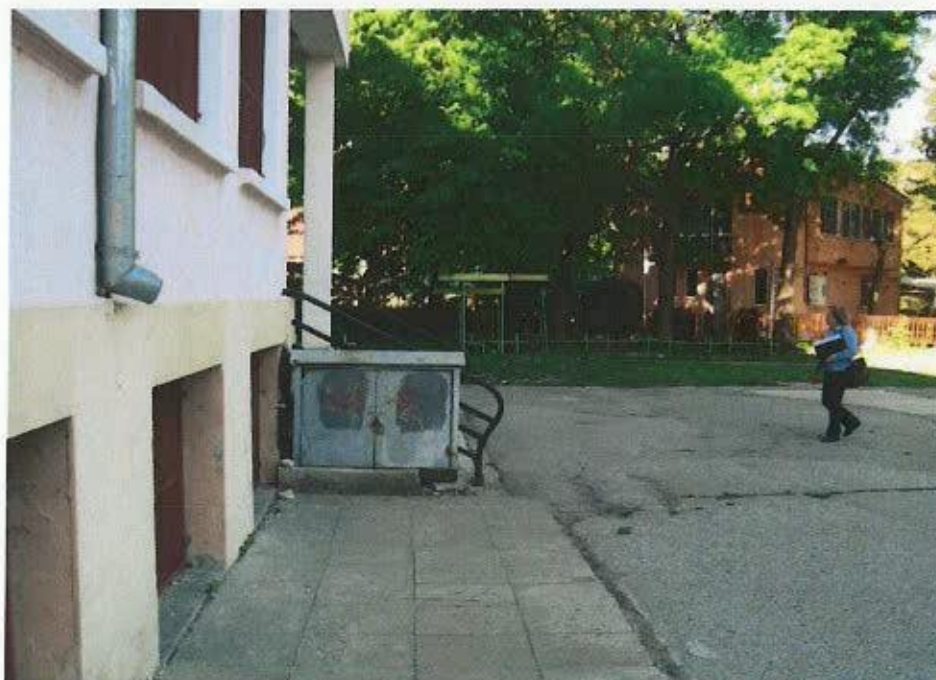
Трафопоста е строен заедно с Училището и от тогава не е ремонтиран. Някои от захранващите кабели са положени почти на повърхността и има оголени

участъци. Касетата е с ръждясала кутия и трябва да бъде подменена. При ремонт и реконструкция е необходимо да се търси кабелно трасе през сутерена на сградата.

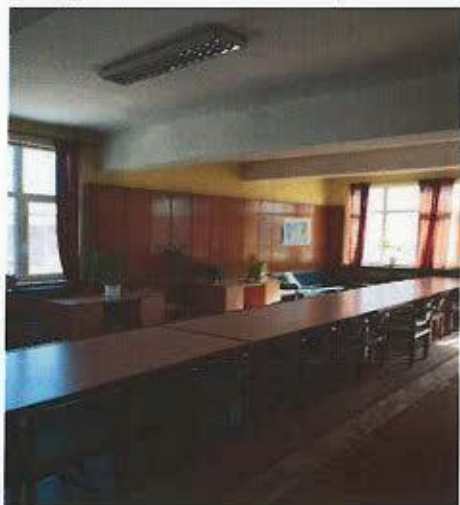
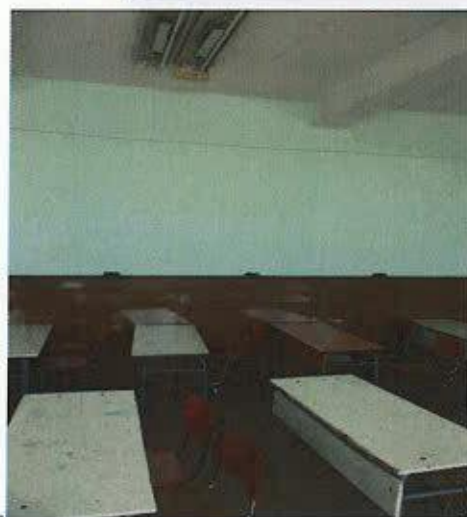
- Изкуствено осветление със смесени светлоизточници, част от които не са енергийно ефективни – лампи с нажежаема спирала и остарели луминисцентни лампи – в блока на Училището, Физкултурния салон и съблекалните

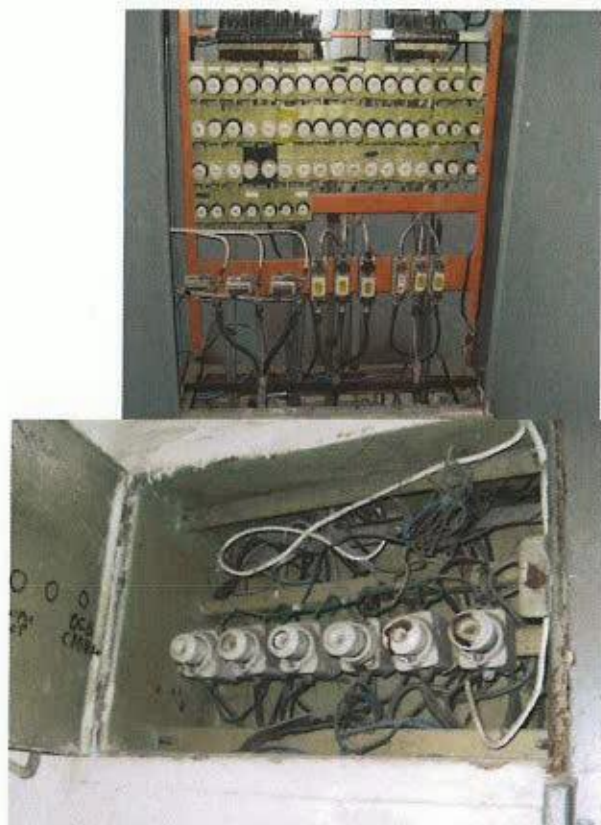
- *Не са подменени ел.таблата*
- *Направена е реновация на Котелното, като котела е преминал от нефта на газ, но управлението му е ръчно. Необходимо е да се автоматизира.*

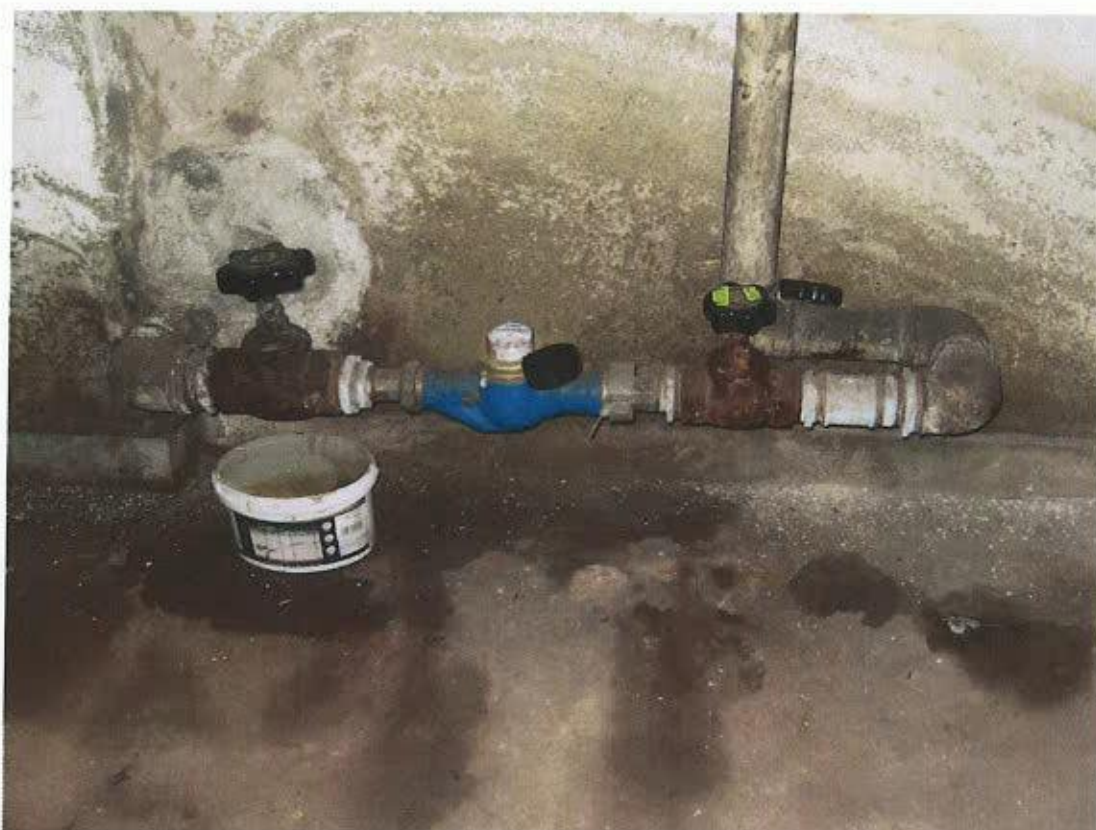
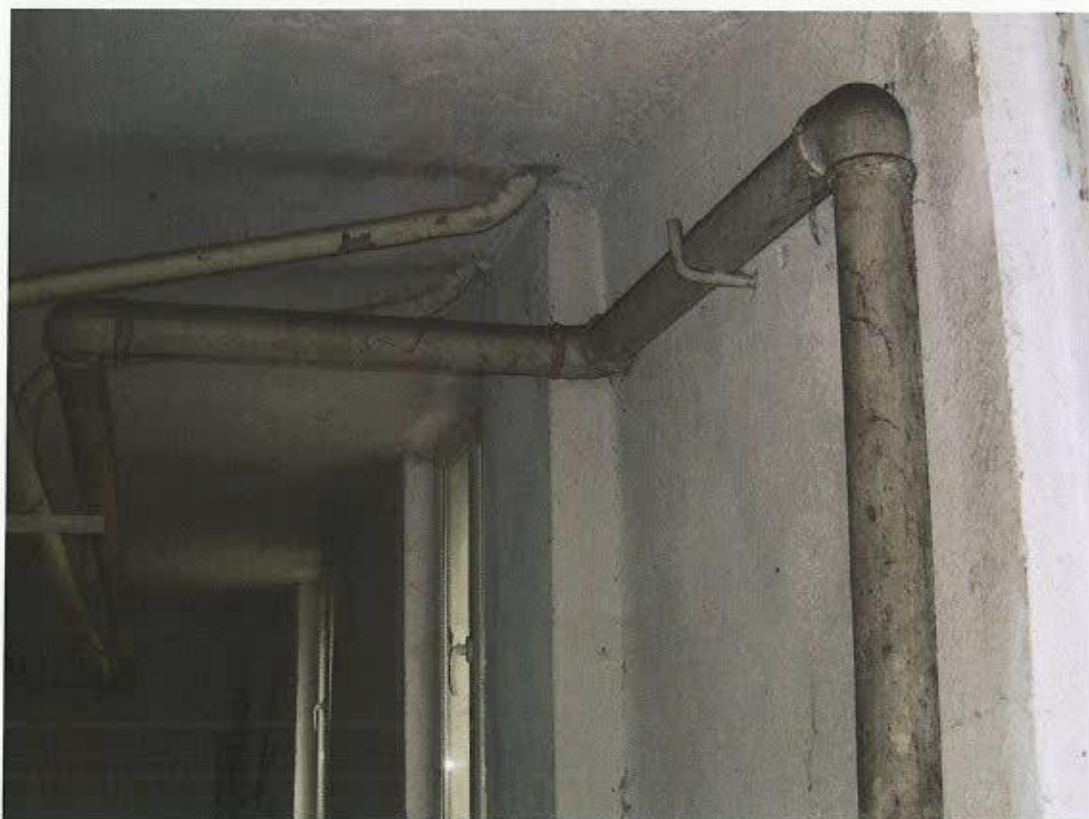
Ремонт на хоризонталната водопроводна инсталация не е правен от построяването на сградата. Тръбната мрежа е стара, амортизирана и в лошо състояние. Няма предвидена топлоизолация. Има следи от течове, конденз по тръбите и корозия. Част от спирателните кранове не функционират.

Водопроводната мрежа е стара, амортизирана и в лошо състояние.

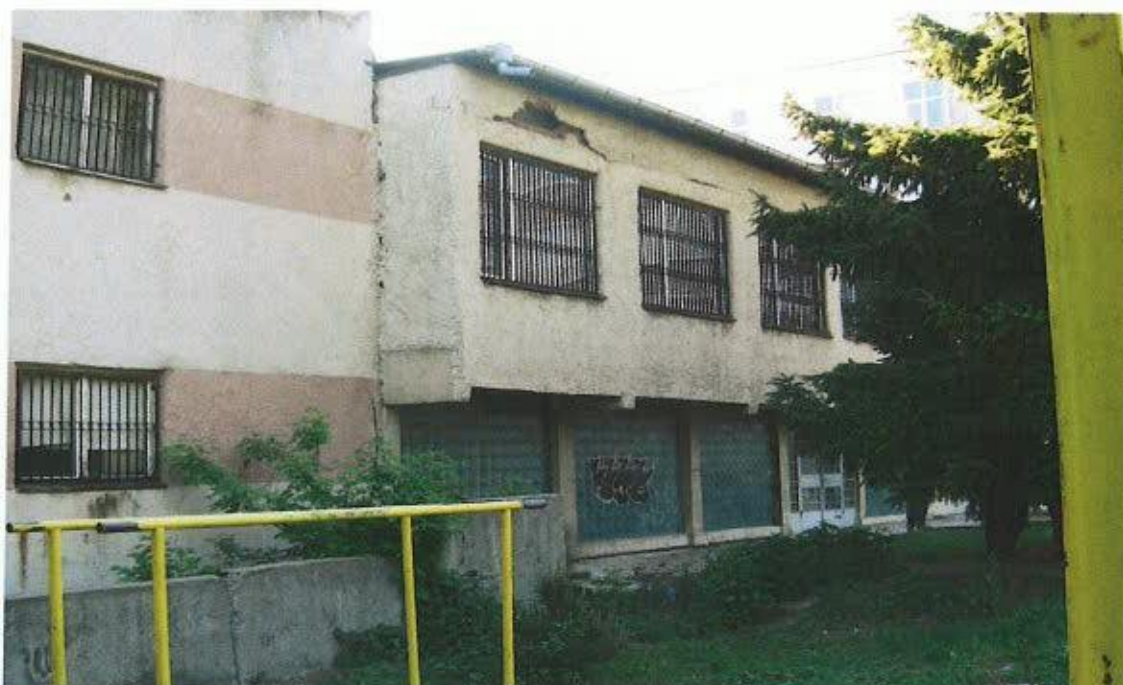
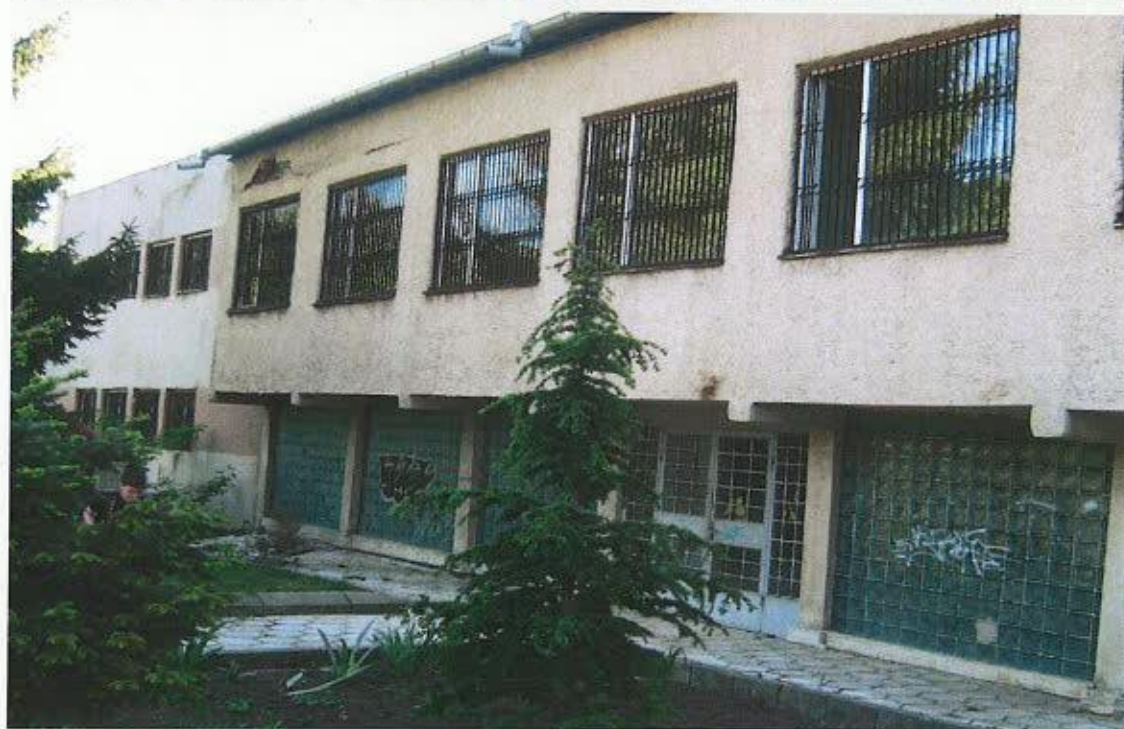
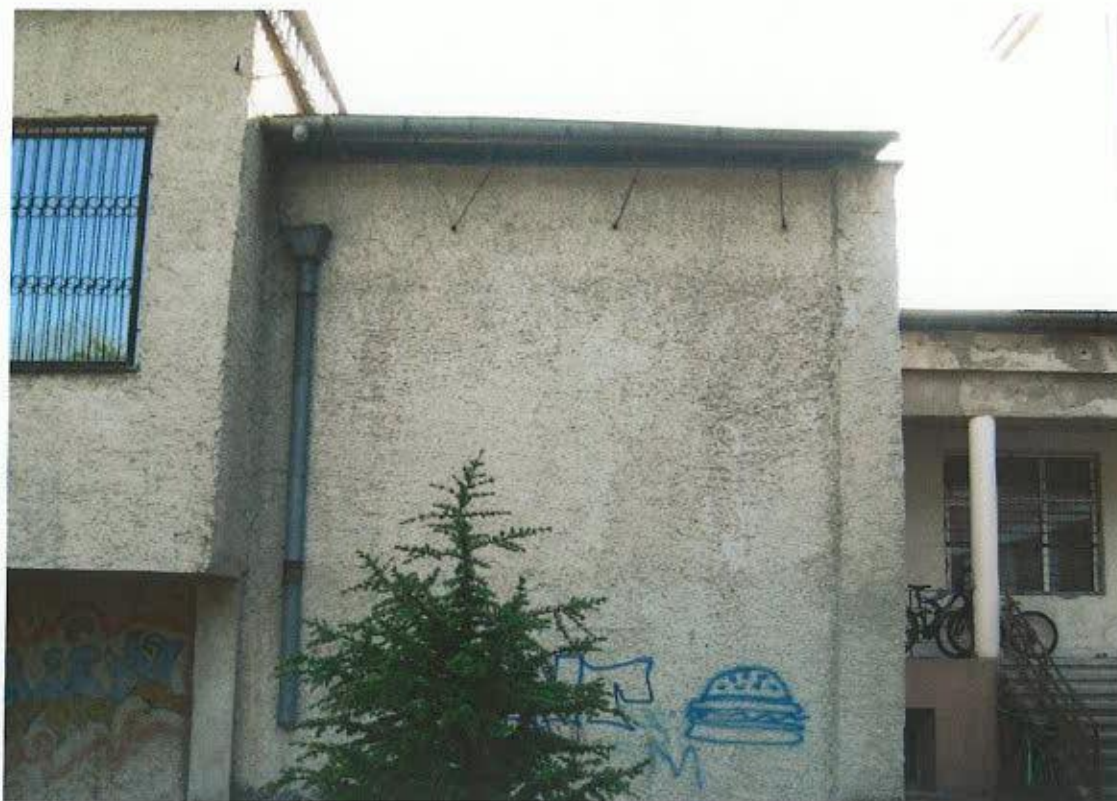
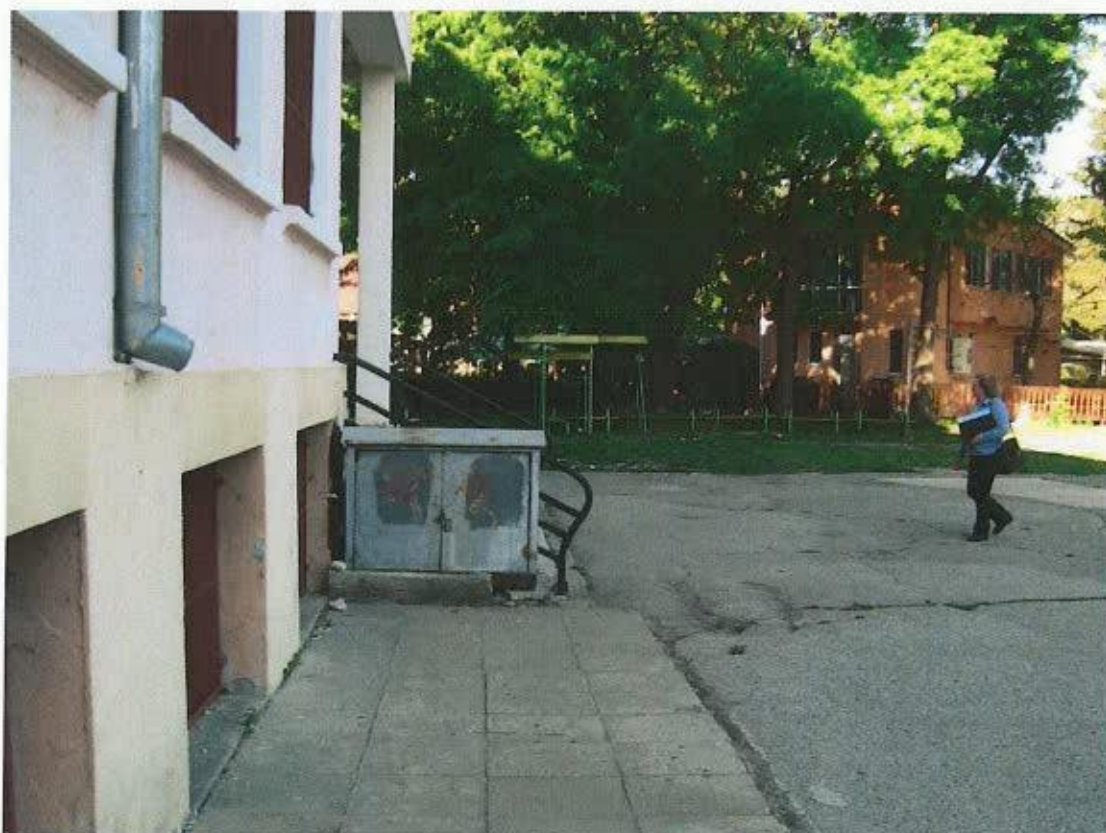
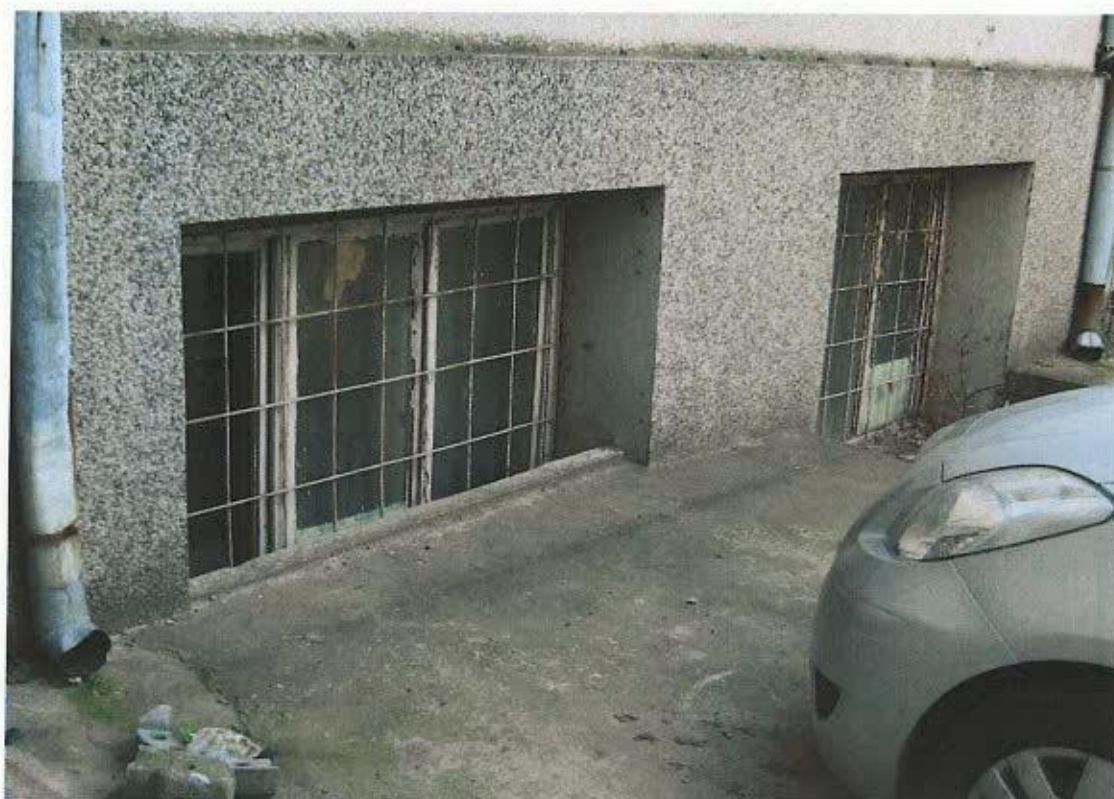
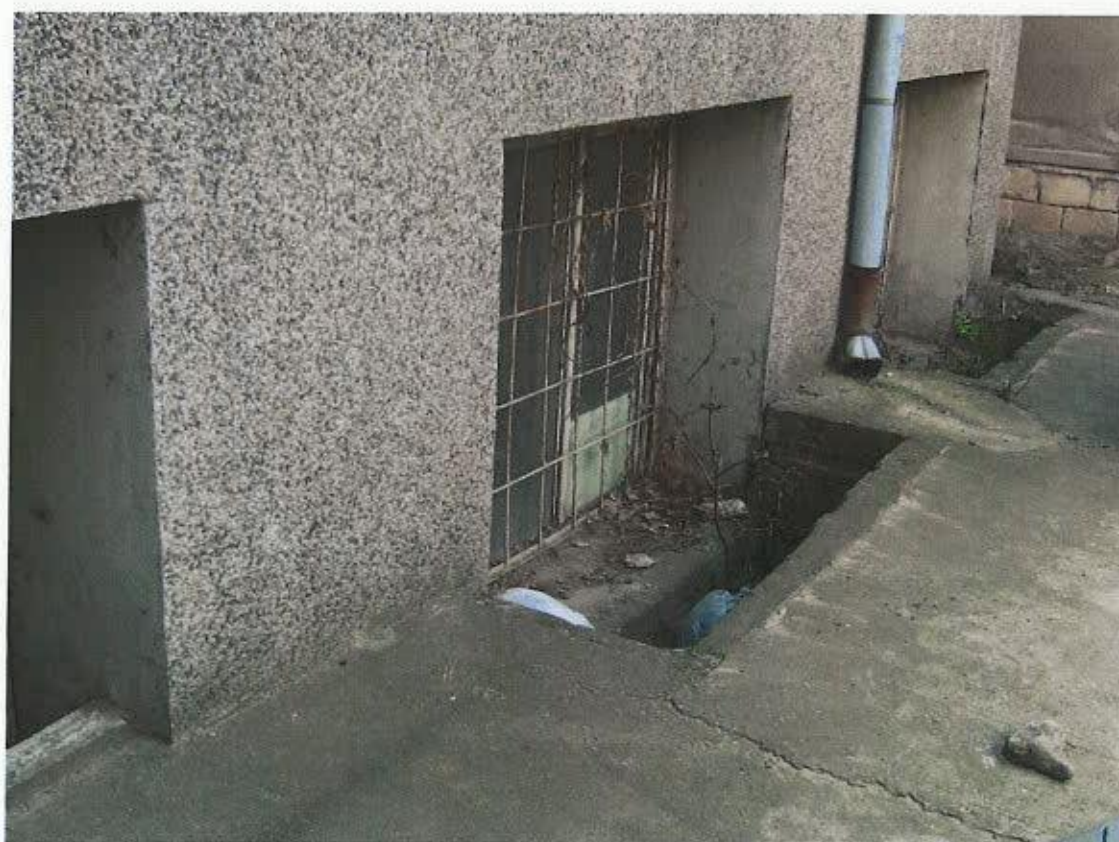
Външните водосточни тръби са от поцинкована ламарина. Част от тръбите са с разместени участъци, около скобите се виждат следи от корозия. На места под водосборните казанчета липсват водосточни тръби и водите се изливат по фасадата. Има и такива, които са в добро състояние, добре укрепени са и функционират нормално.
